Avaliação da vulnerabilidade de construções existentes em adobe

Até meados do século XX, o adobe foi um material de construção muito utilizado no distrito de Aveiro. Neste artigo, da autoria do prof. catedrático Aníbal Costa, do prof. auxiliar Humberto Varum, e dos eng.ºs Dora Silveira, Henrique Pereira e João Almeida, da Universidade de Aveiro, são apresentados os resultados mais relevantes do trabalho desenvolvido nesta instituição sobre o comportamento sísmico das construções em adobe existentes em Aveiro.

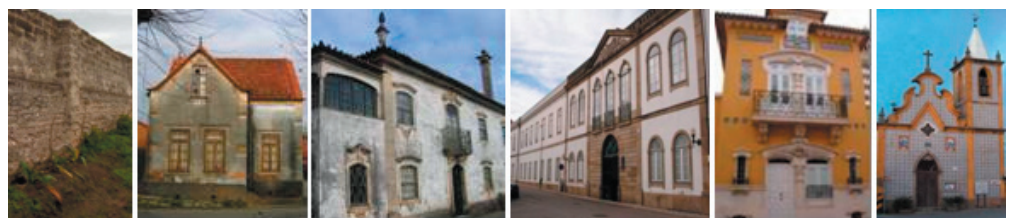
Figura 1: Exemplos de construções em adobe existentes no distrito de Aveiro

construção: edifícios rurais e urbanos, muitos dos quais são ainda habitados, muros, poços de água, igrejas e armazéns (Fig. 1). Um número importante dos edifícios urbanos em adobe é de valor sócio cultural, histórico e arquitectónico reconhecido, nomeadamente do estilo Arte Nova. O antigo edifício dos bombeiros de Aveiro, a igreja de Quintãs, e o edifício da Fábrica Centro Ciência Viva de Aveiro, entre muitos outros, são exemplos de edifícios em adobe existentes no distrito de Aveiro com importante valor sócio-cultural.

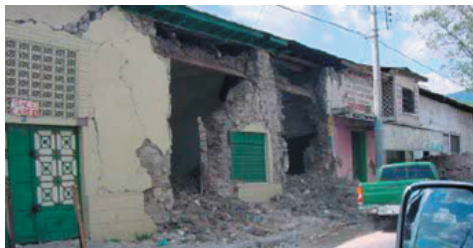
Figura 6: Colapso de parede de adobe para fora do seu plano devido a ligações deficientes (sismo de El Salvador, em 2001)[9].

As ligações entre paredes que se intersectam e/ou entre paredes e pavimentos/coberturas são essenciais para a resistência e comportamento global dos edifícios. Quando deficientes, podem conduzir à separação dos elementos estruturais, o que pode provocar o colapso da parede (Fig. 6), seguido do colapso dos pavimentos e/ou da cobertura, que perdem o seu suporte.

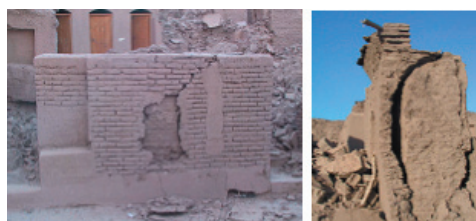
Figura 7: Separação dos panos de paredes de adobe (sismo de Bam, no Irão, em 2003)[10].

Em paredes espessas de alvenaria, constituídas por mais que um pano, com insuficiente número ou inadequada distribuição dos elementos de ligação entre os panos, ocorre frequentemente a separação dos mesmos quando a parede é sujeita à acção sísmica (Fig. 7).
